Desserrage de l'écrou de l'arbre de sortie de transmission

Source : Bulletin de service Eaton/Roadranger TMIB-0193
Le contenu de ce Bulletin contient des renseignements sur l'amélioration du produit. Eaton et Dana Corporation ne s'engagent pas à solliciter des produits existants ni ne sont responsables de leur sollicitation. FSUD : 2010-FSUD-1375

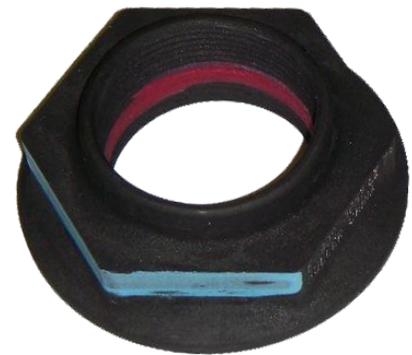
NOUVEL ÉCROU D'ARBRE DE SORTIE (4306520)

Le nouvel écrou d'arbre de sortie (4306520) empêchera le desserrage et maintiendra le couple d'installation. Le nouvel écrou a une couronne sertie qui crée des interférences entre les filetages de l'arbre de sortie et l'écrou. En outre, il y a un composé de verrouillage appliqué sur les filetages de l'écrou.

Si l'écrou de sortie se desserre 4302321, remplacez-le par 4306520 et l'écrou de couple à 650-700 lb-pi.

Remarque : Le nouvel écrou avec la couronne sertie nécessite un couple nominal plus élevé que l'ancien écrou. Le couple plus élevé est nécessaire pour asseoir complètement l'écrou.

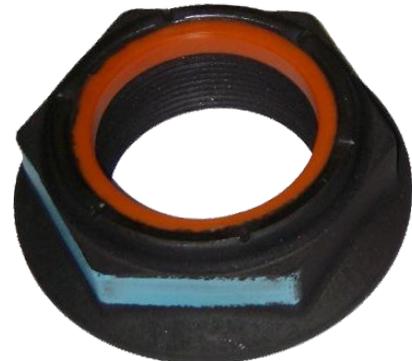
ÉCROU D'ARBRE DE SORTIE DE COURANT (4302321)

Description du problème : Les écrous d'arbre de sortie de transmission se sont desserrés.
