Procédure d'essai de l'échangeur de chaleur externe

Source : Bulletin de service Eaton/Roadranger TMIB0320 EN-US

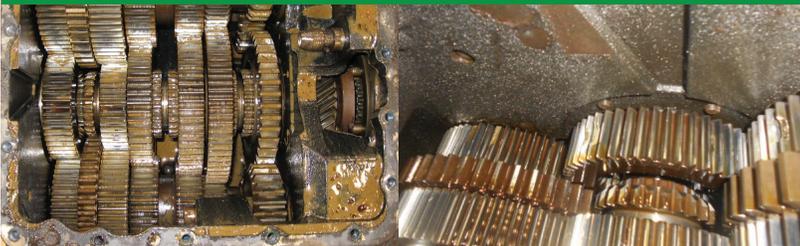
- Perte de liquide de refroidissement / réservoir de radiateur bas
- Liquide de refroidissement du moteur dans la transmission, niveau de lubrification au-dessus de la fiche de remplissage
- Corrosion des composants internes de transmission

CONTAMINATION CAUSÉE PAR LE LIQUIDE DE REFROIDISSEMENT DU MOTEUR QUI PÉNÈTRE DANS LA TRANSMISSION:

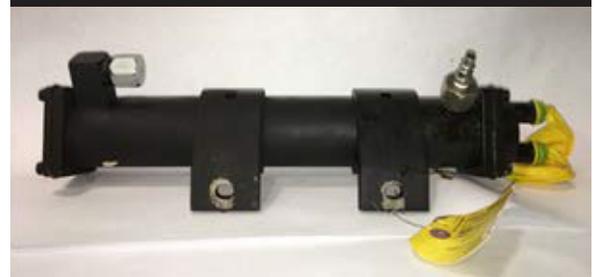
ÉTAPE 1 ET 2:

- Étape 1: Capuchez un port de lubrification et installez un adaptateur sur l'autre port pour permettre la connexion d'air. Taille du port de lubrification: 7/8 « -14 37 ° JIC
- Étape 2: Placez des ballons ou des gants en latex sur les deux ports de liquide de refroidissement.
- Étape 3: Appliquez l'air sur l'échangeur, 90-120 psi. Une fuite interne sera confirmée si les ballons se gonflent.
